# L'Épave du Pétrolier Erika

État, risques et perspectives à 27 ans du naufrage.  
Une analyse factuelle de la dégradation structurelle.

Bureau d'Investigation du Littoral — Le Palais, Belle-Île-en-Mer

Juin 2026

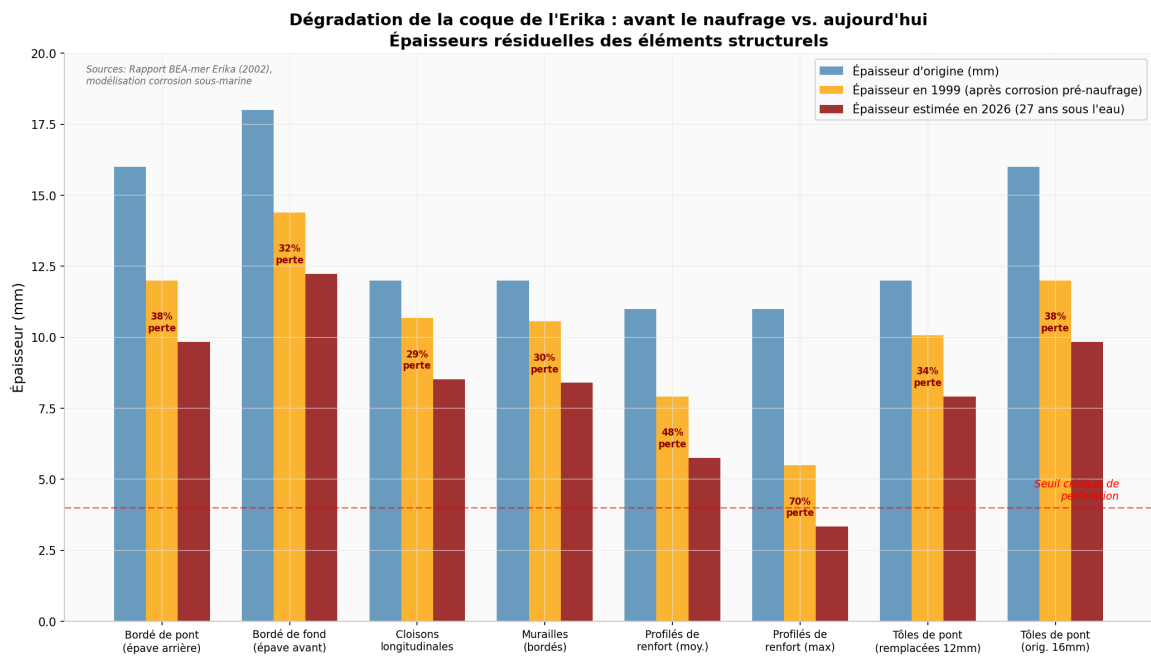
Figure 1 Dégradation de la coque de l'Erika : épaisseurs d'origine, en 1999, et estimées en 2026

Les profilés de renfort, qui constituaient déjà les éléments les plus fragiles en 1999 (perte de 28 à 50 %), sont aujourd'hui les plus vulnérables. Certains, à **~3,3 mm d'épaisseur résiduelle**, sont très proches de la perforation complète.

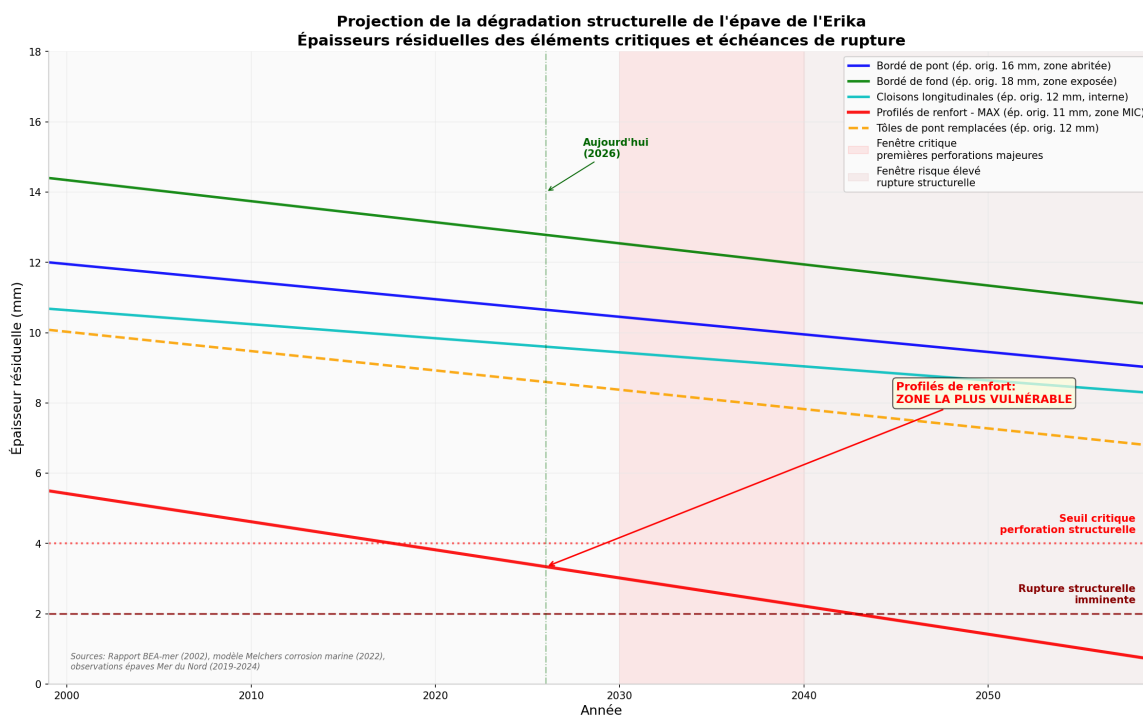
Figure 2 Projection de la dégradation structurelle de l'épave et fenêtres temporelles de risque

Ces projections sont des estimations basées sur des modèles de corrosion validés. Des facteurs accélérateurs (tempête majeure, séisme, phénomène de corrosion-fatigue) pourraient provoquer une rupture prématurée.
